Schlussbericht

zu IGF-Vorhaben Nr. 18988 N

Entwicklung einer verifizierten Prozedur für die zuverlässige schweißtechnische Instandsetzung von Großbauteilen: Ausführung, Bemessung und Lebensdauerbewertung

Forschungsvereinigung Schweißen und verwandte Verfahren e.V. des DVS

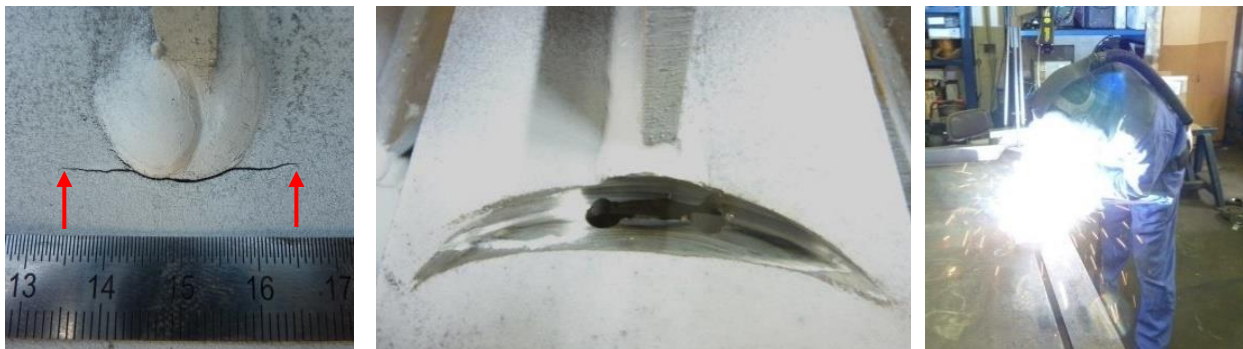
Abbildung 5: Ermüdungsanriss an Längssteife (links), Ausschleifen des Anrisses (Mitte) und Reparaturschweißen (rechts) [6]

Im Hinblick auf die Ertüchtigung werden auftretende Ermüdungsrisse in geschweißten wie auch in nicht geschweißten Stahlkonstruktionen in der Regel durch Ausschleifen und erneutes Verschweißen repariert, siehe Abbildung 5. Für die Sanierungsmaßnahme Reparaturschweißen gibt es bisher weder normativ geregelte Vorgehensweisen noch validierte Ausführungskonzepte bzw. Richtlinien. Es bleibt derzeit vielmehr dem Anwender überlassen, ob und wie er den Schaden instand setzt. Als Folge der fehlenden Richtlinien zur Durchführung von Reparaturschweißungen kann auch die dadurch erreichte Lebensdauererweiterung nicht quantifiziert werden. Die mit dem Reparaturschweißen eingetragenen Eigenspannungen sind in Verteilung und Größe unbekannt, vor allem auch in Hinblick auf die Berücksichtigung dieser Eigenspannungen beim Nachweis des ermüdungsbeanspruchten sanierten Details. Der Nutzen und die Lebensdauer einer Reparaturschweißung sind somit, obwohl diese in der Praxis im Regelfall bei der Sanierung zum Einsatz kommt, derzeit nicht abschätzbar bzw. quantifizierbar. Weiterhin ist die Notwendigkeit bzw. das Potential einer zusätzlichen Schweißnahtnachbehandlung des sanierten Risses noch zu untersuchen.

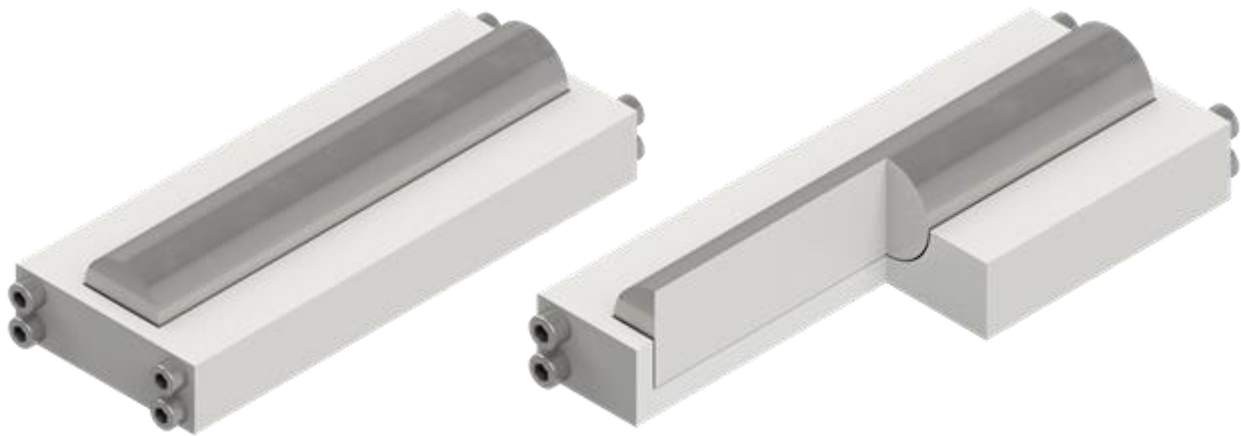
Abbildung 53: Finale Variante des Rollenlagers

Während die Variante auf der linken Seite eine direkte Weiterentwicklung des Lagers aus Abbildung 51 darstellt und statt aus Zylinderrollenlagern aus massiven stählernen Verschleißringen mit eingepressten Kunststoffgleitlagern besteht, besitzt die rechte Variante eine 49 mm durchmessende Welle, die innerhalb eines kreisförmigen Hohlprofilsegments des Innendurchmessers von 50 mm rotierende und horizontale Bewegungen ausführen kann. Das Kreishohlprofilsegment ist dabei mit einem U-Profil entlang der gemeinsamen Kanten verschweißt. Da diese dritte Variante nach einer gewissen Zeitdauer Ermüdungsrisse durch den U-Stahl hindurch aufwies, wurde diese Lagervariante durch die finale Variante in Abbildung 53 ersetzt. Während die finale Version das Konstruktionsprinzip einer massiven Welle in einer etwas größeren Lagerschale übernahm, wurde die aus zwei Komponenten zusammengesetzte Lagerschale durch Vollmaterial aus Werkzeugstahl ersetzt.

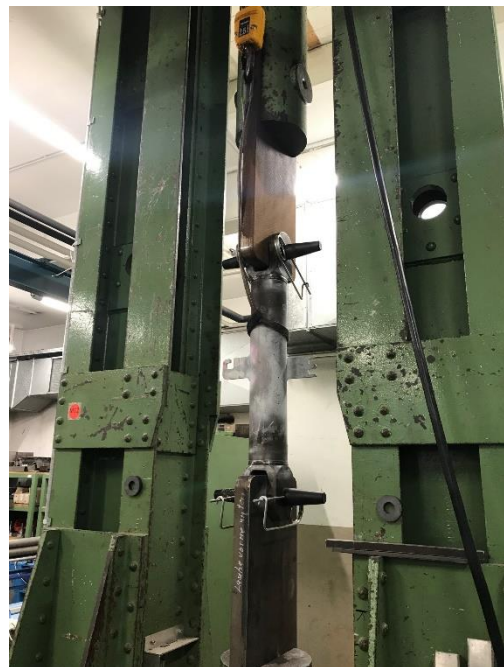
Abbildung 56: Versuchsaufbau Dauerschwingversuch an Großbauteil Typ 4 FGS 100 WV

Die Dauerschwingversuche an den Großbauteilen des Typs 4 wurden auf einer stehenden, servohydraulischen 2-Säulen-Zugprüfmaschine des Fabrikats MFL/Messtek (I/9) durchgeführt (interne Nr. M12). Zur Aufnahme der Gabelanschlüsse wurden Bleche der Stahlsorte S690 mit einer Blechdicke von 60 mm verwendet. Der Anschluss an die Laschen erfolgte mit Hilfe von ultrahochfesten Bolzen $\varnothing 60$ mm, die durch die Firma Liebherr-Werk Echingen zur Verfügung gestellt wurden. Der Versuchsaufbau ist in Abbildung 56 dargestellt. Zur Aufnahme der lokalen Dehnungen im Bereich der reparierten Schweißnahtübergänge wurde ein dreidimensionales Bildkorrelationssystem des Herstellers Limes unter Einsatz von zwei Kameras verwendet.

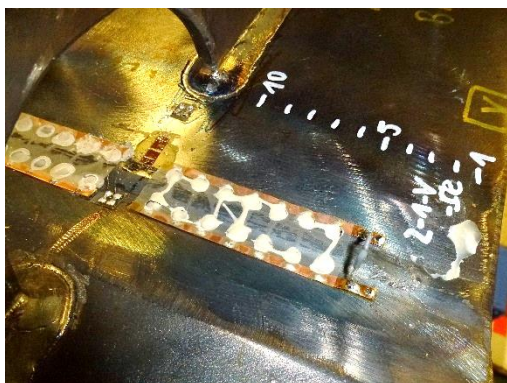
Abbildung 58: „Riss-DMS“ und im Messverstärker resultierendes Signal

Beim Großbauteil Typ 2 wurde im Zustand AW aus dem zuvor genannten Kupferlackdraht eine Parallelschaltung mit einem $120\ \Omega$ Ergänzungswiderstand hergestellt, um die Rissausbreitung im Stumpfnahbereich des Stegfreischnitts in Form eines zusätzlichen „ $120\ \Omega$ DMS-Signals“ mit Hilfe eines HBM Quantum MX1615 Messverstärkers aufzuzeichnen. Abbildung 58 zeigt die als „Riss-DMS“ fungierende Parallelschaltung und das im Messverstärker aufgezeichnete Signal über die Lebensdauer. Während das Signal des rot dargestellten „Riss-DMS“ bereits einen „Fehlausschlag“ bei ca. 20 000 Lastwechseln aufwies, stimmte die Anzeige des schwarz gekennzeichneten Signals mit den Beobachtungen aus der visuellen Inspektion überein.

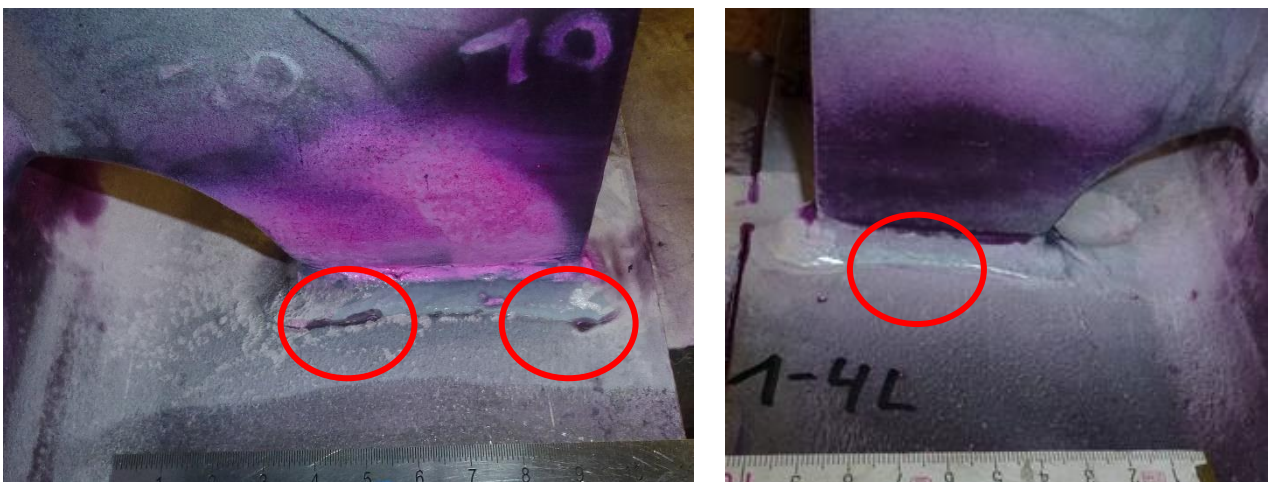
Abbildung 60: Eindeutige (links) und interpretationswürdige Anzeigen während PT, Träger 1 - 1, 4L

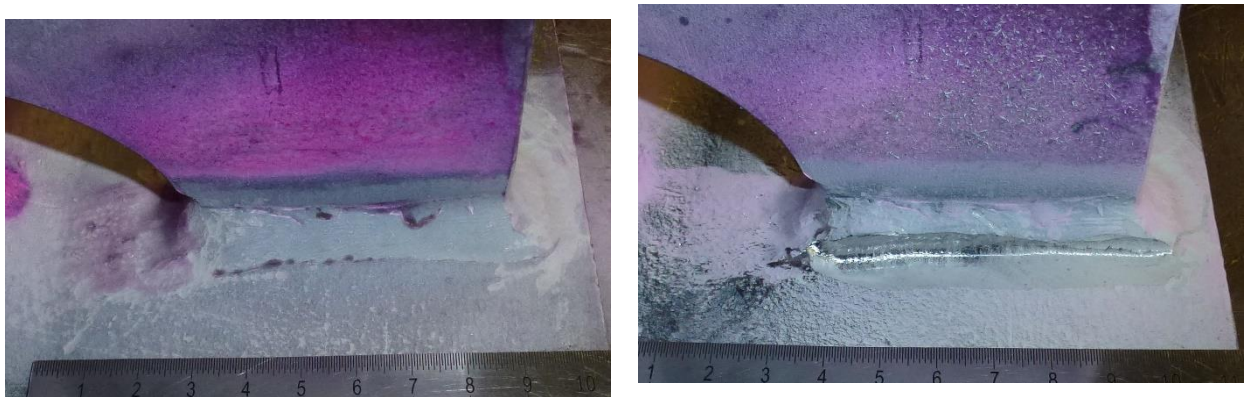
Abbildung 61: PT-Anzeige sowie ausgeschliffener Bereich, Tiefe 3,5 mm, Träger 1 - 1, 2L

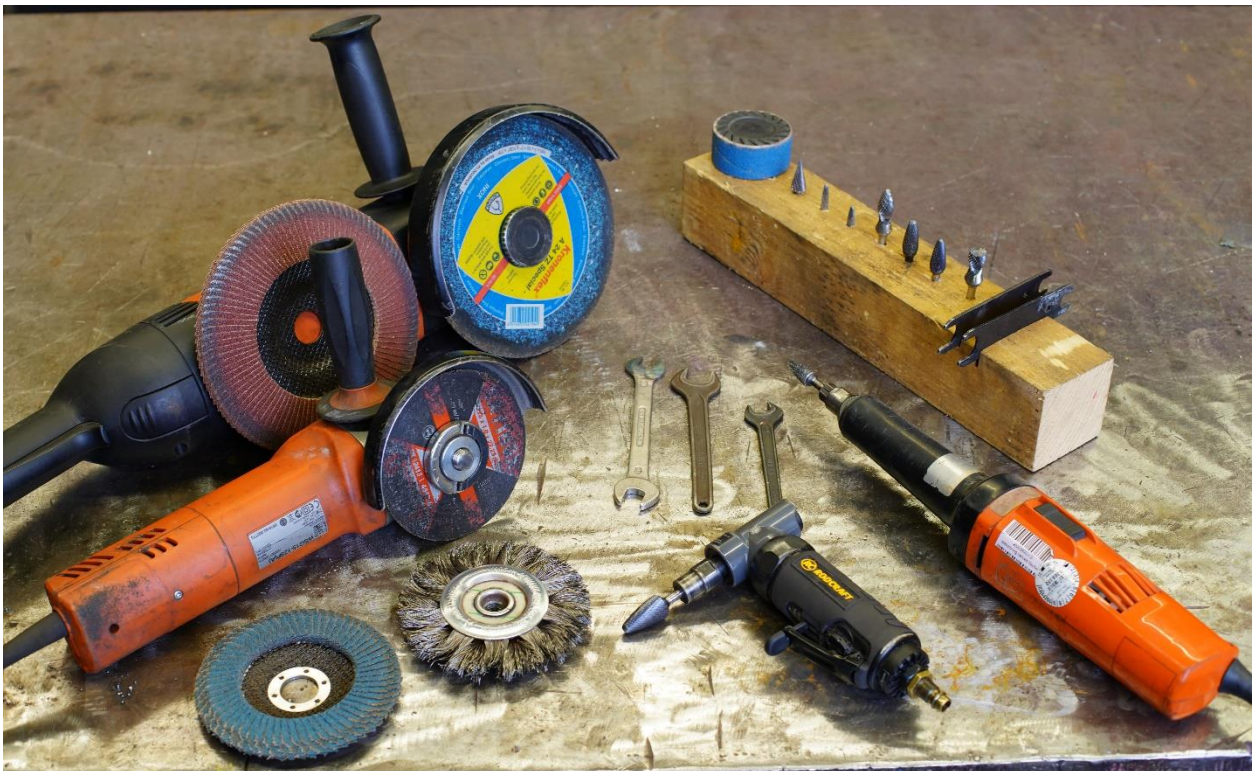
Abbildung 71: Für die Reparaturahtvorbereitung verwendete Schleifmittel

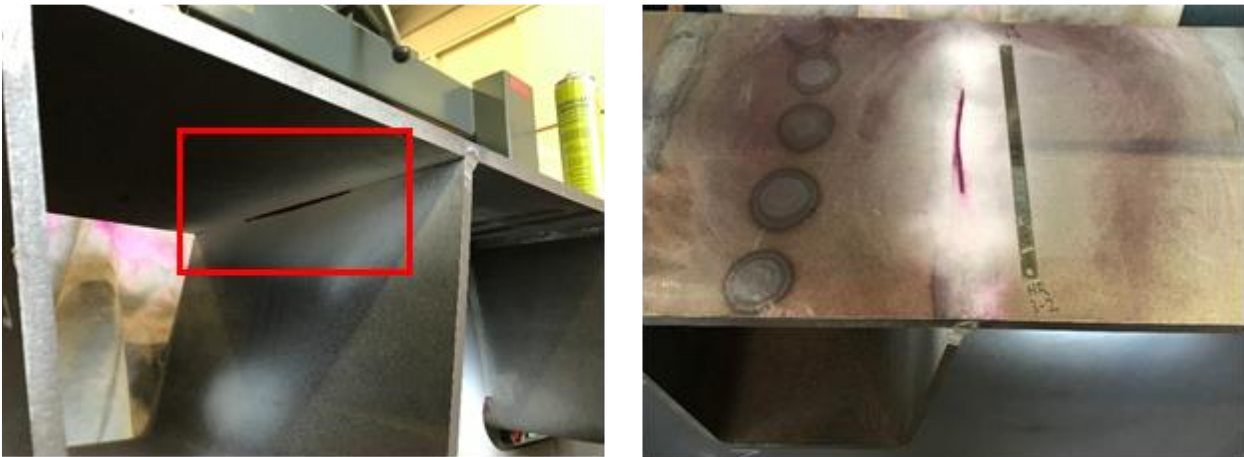
Abbildung 79: Rissausgangsort Längsrippe - Deckblech (Schweißnahtwurzel äußerer LR-Steg)

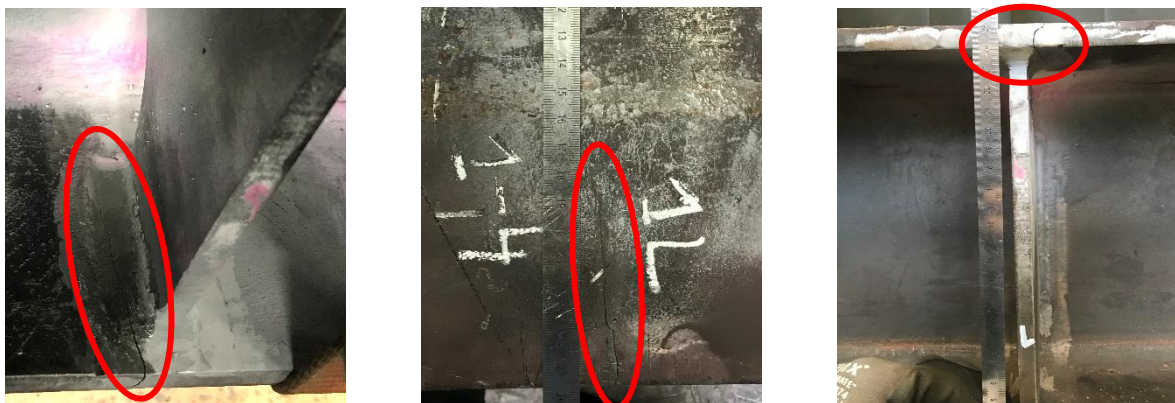
Abbildung 83: Ermüdungsriss, wahrscheinlich aufgrund eines Flankenbindefehlers

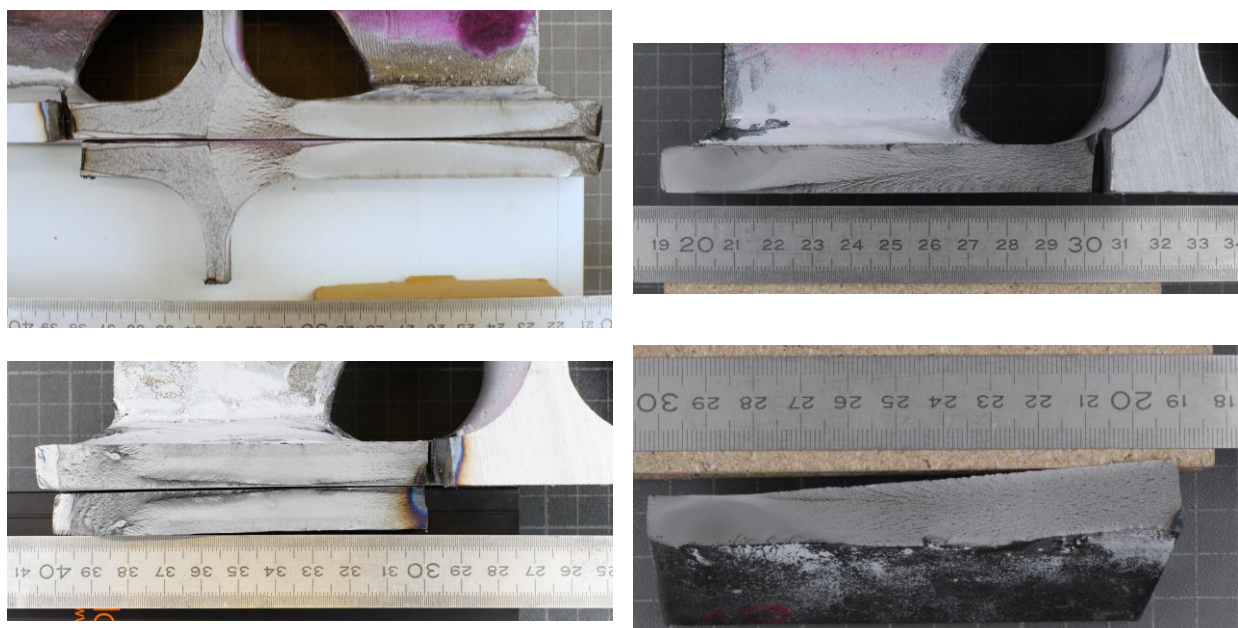
Abbildung 87: Bruchflächen der Probekörper 1-1 (oben links), 1-3 (rechts) und 1-4 (unten links)

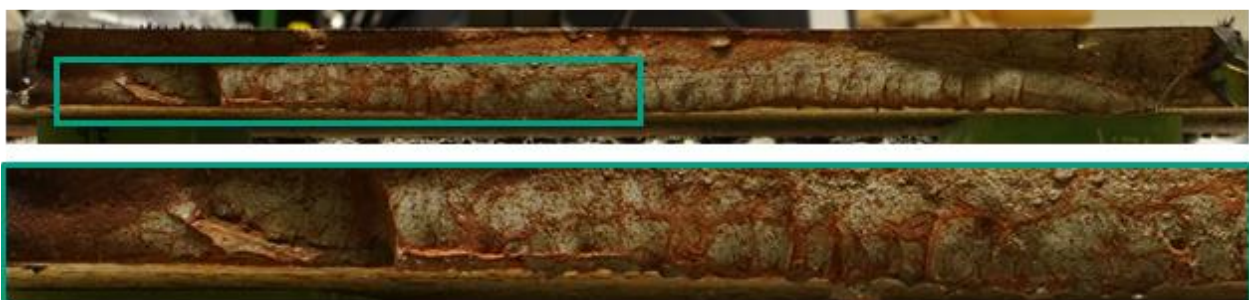
Abbildung 96: Bruchfläche Großbauteil Typ 3 - VL (linke Bildseite), HL (rechte Bildseite)

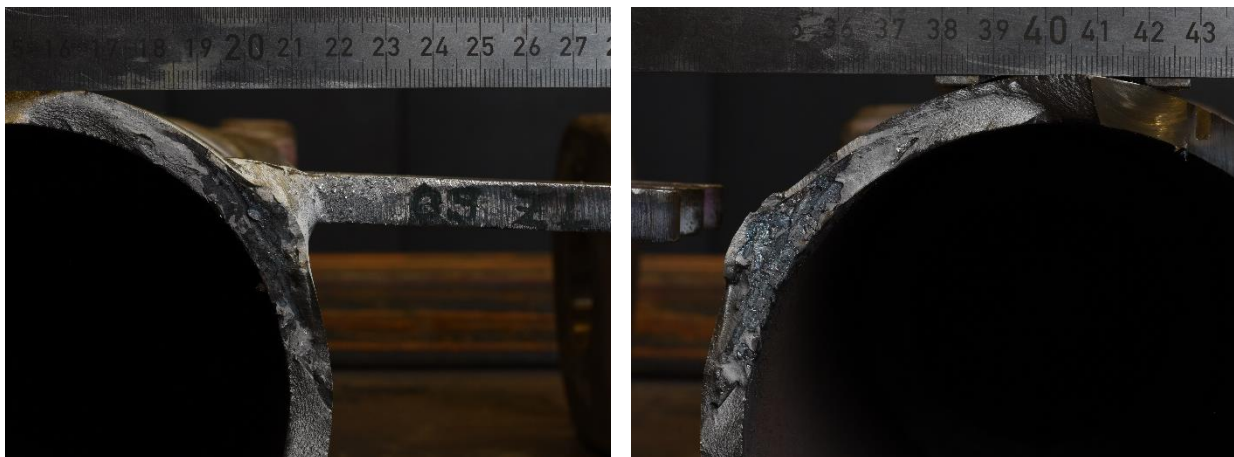
Abbildung 99: Bruchflächen des Großbauteils Typ 4, Probekörper AW09 im reparierten Zustand

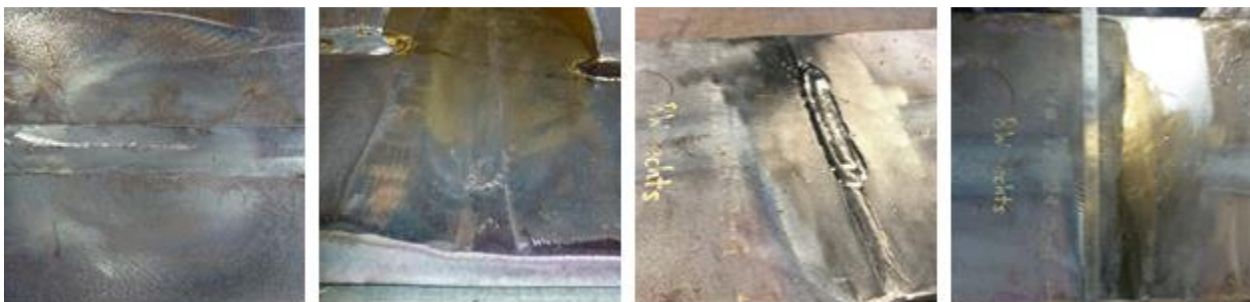
Abbildung 102: Großbauteil Typ 2, Zunderschicht nach dem Flammrichten, blechebenes Schleifen
